SEMS

INGENIERIA & CONSULTORIA

**¡MANEJAMOS TUS
INSTALACIONES PARA QUE TU
PROYECTO SEA EXITOSO!**

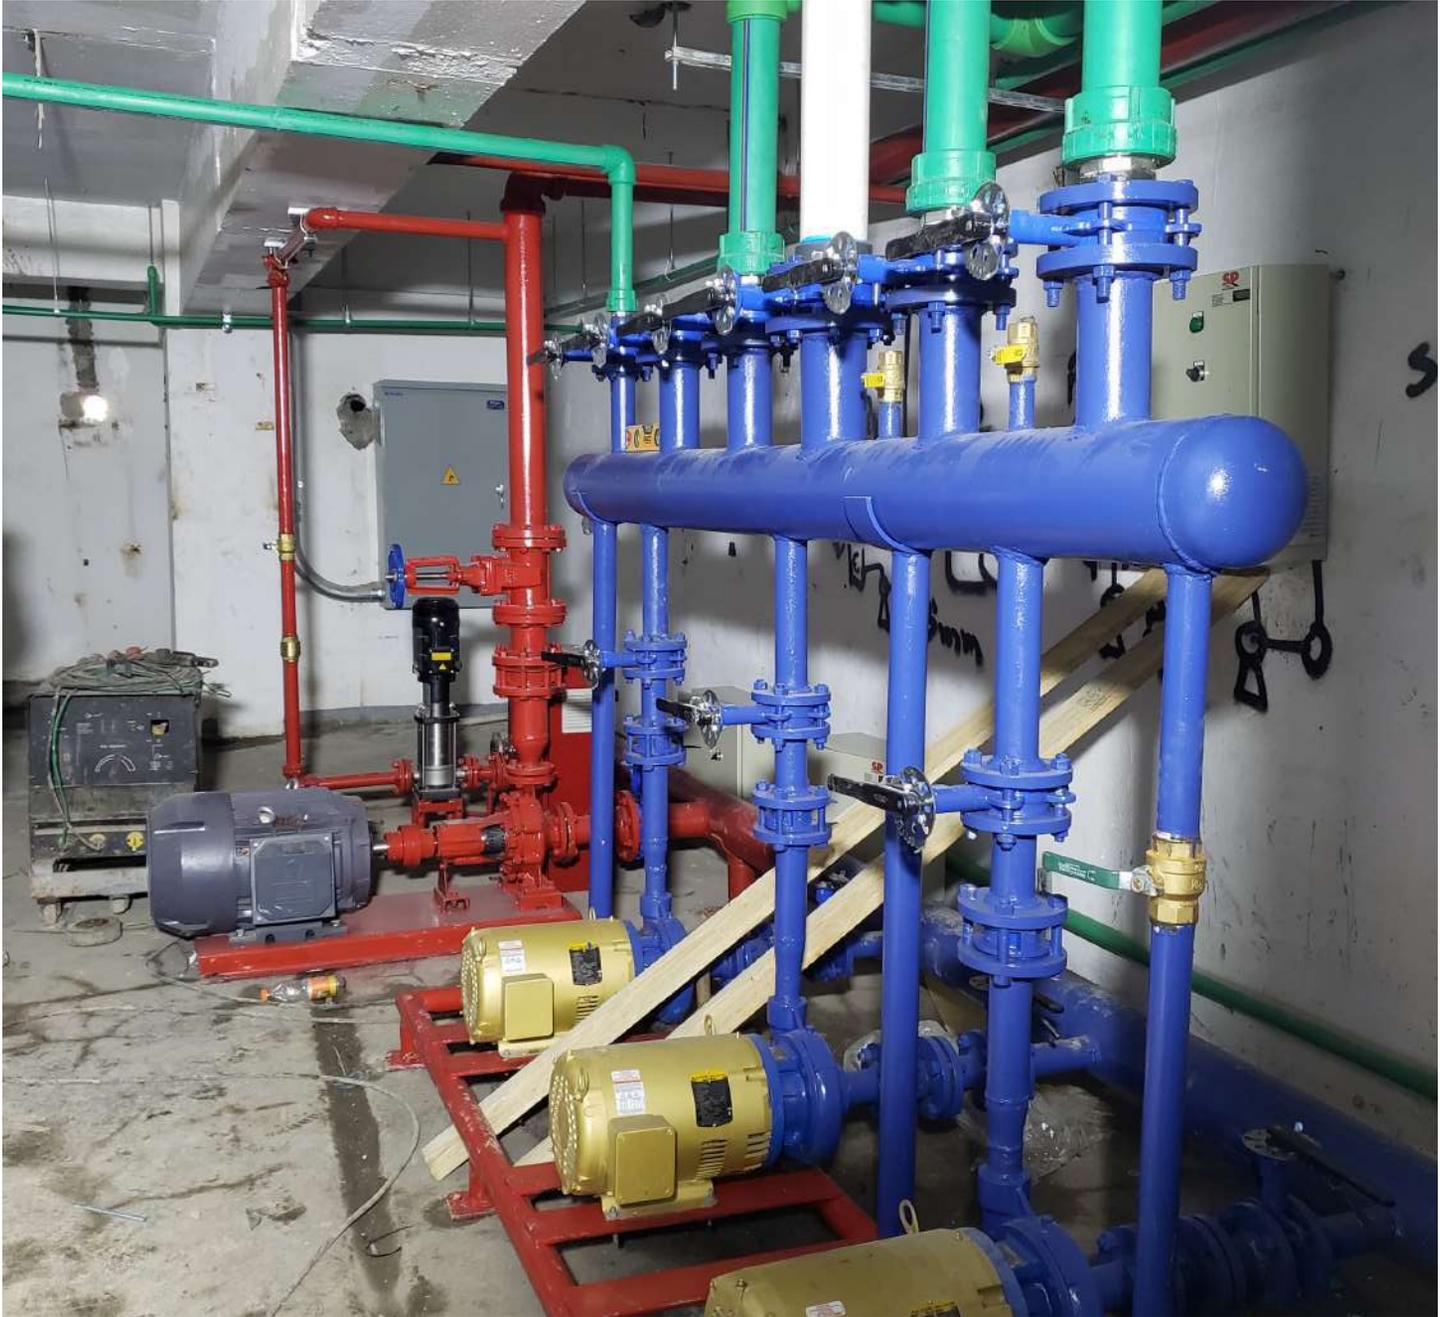
CUARTO DE BOMBAS

Sistema de presión constante, con colector instalado en tuberías HN SCH40 y accesorios HN con válvulas y cheque platillados.

Este tipo de instalación facilita el reemplazo de cualquier elemento para un mantenimiento futuro.

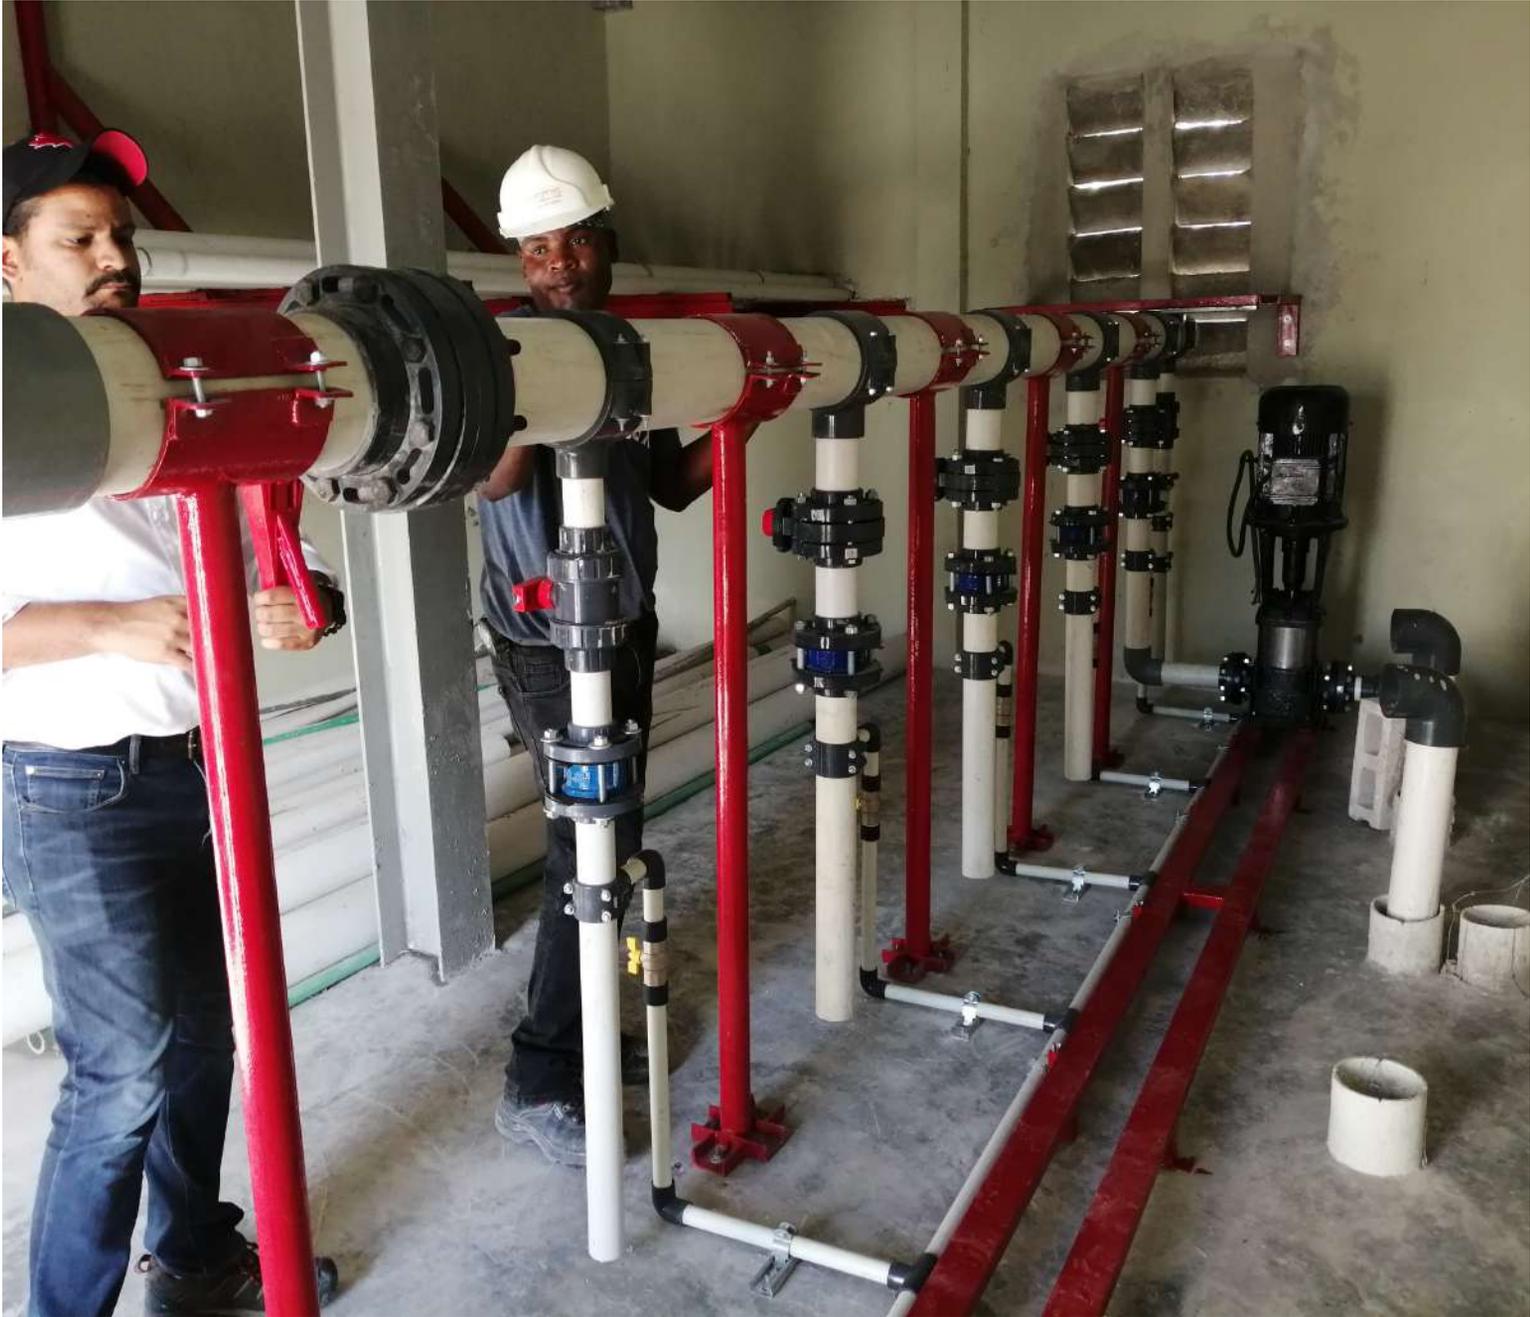
Sistema de presión constante, con colector instalado en tuberías PVC SCH40 y accesorios PVC SCH80 con válvulas y cheque platillados.

Este tipo de instalación facilita el reemplazo de cualquier elemento para un mantenimiento futuro.

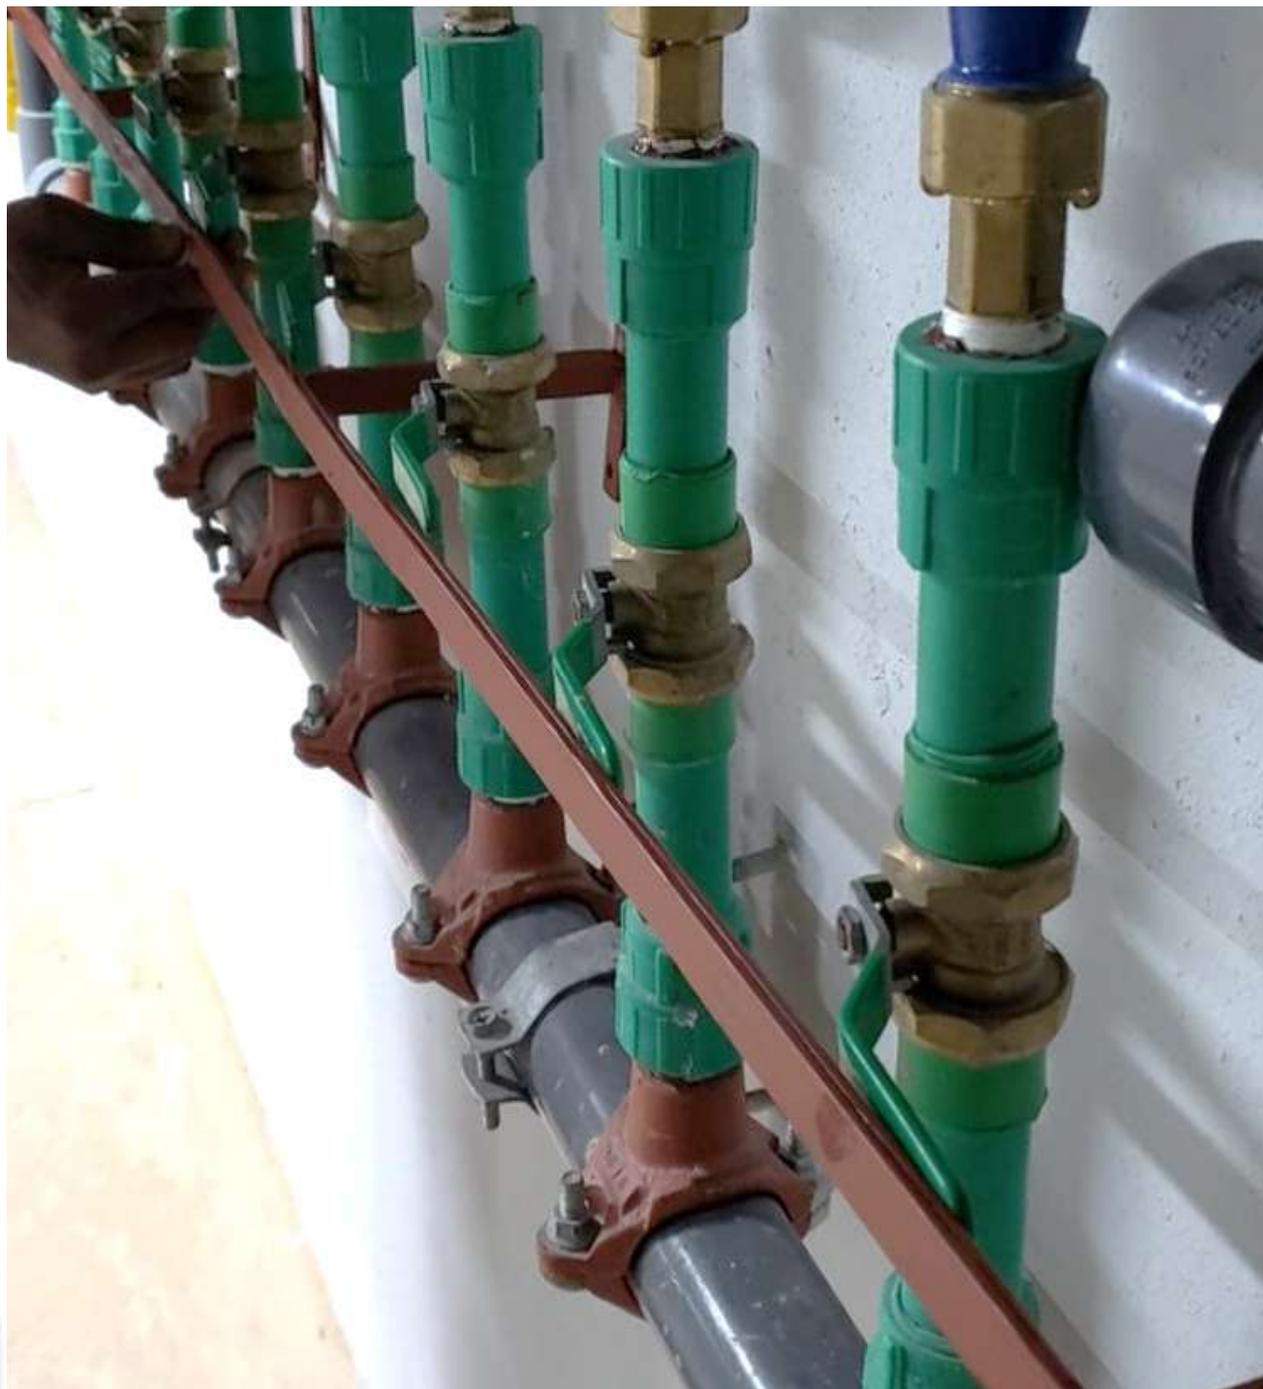
COLECTORES DE AGUA

Barra de seguridad para cierre de circuito.

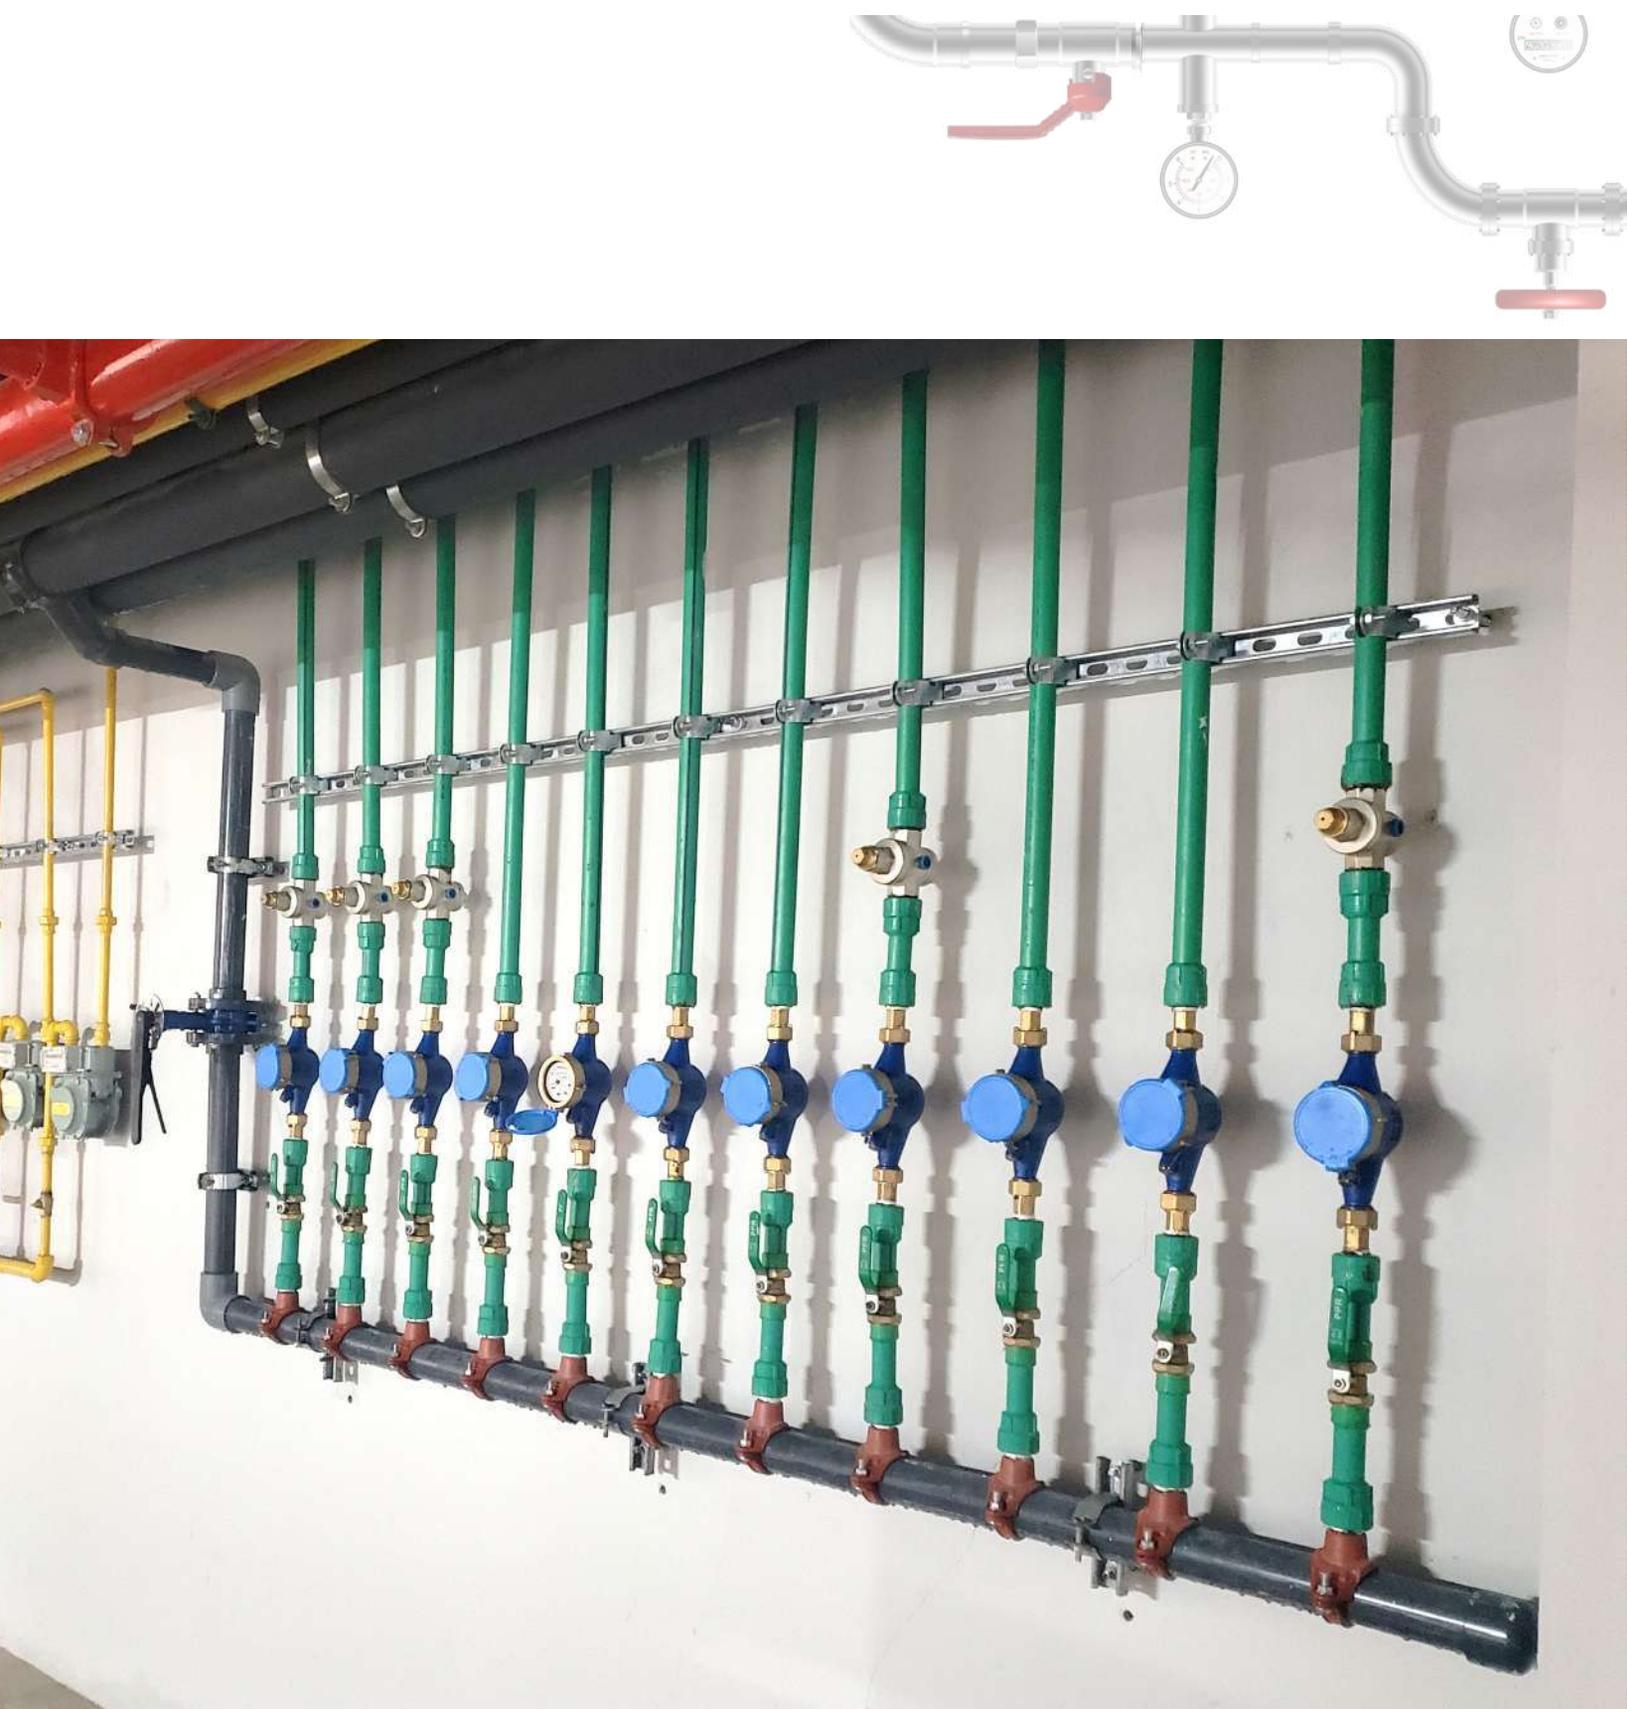
INSTALACIÓN TIPO INDUSTRIAL

Instalaciones de gas en HN SCH40 con regulación y medidores por unidad de apartamento.

Instalaciones de suministro de agua combinadas en PPR y PVC SCH80 con tee mecánicas Vitaulic, medidores por unidad de apartamento y válvulas de regulación de presión.

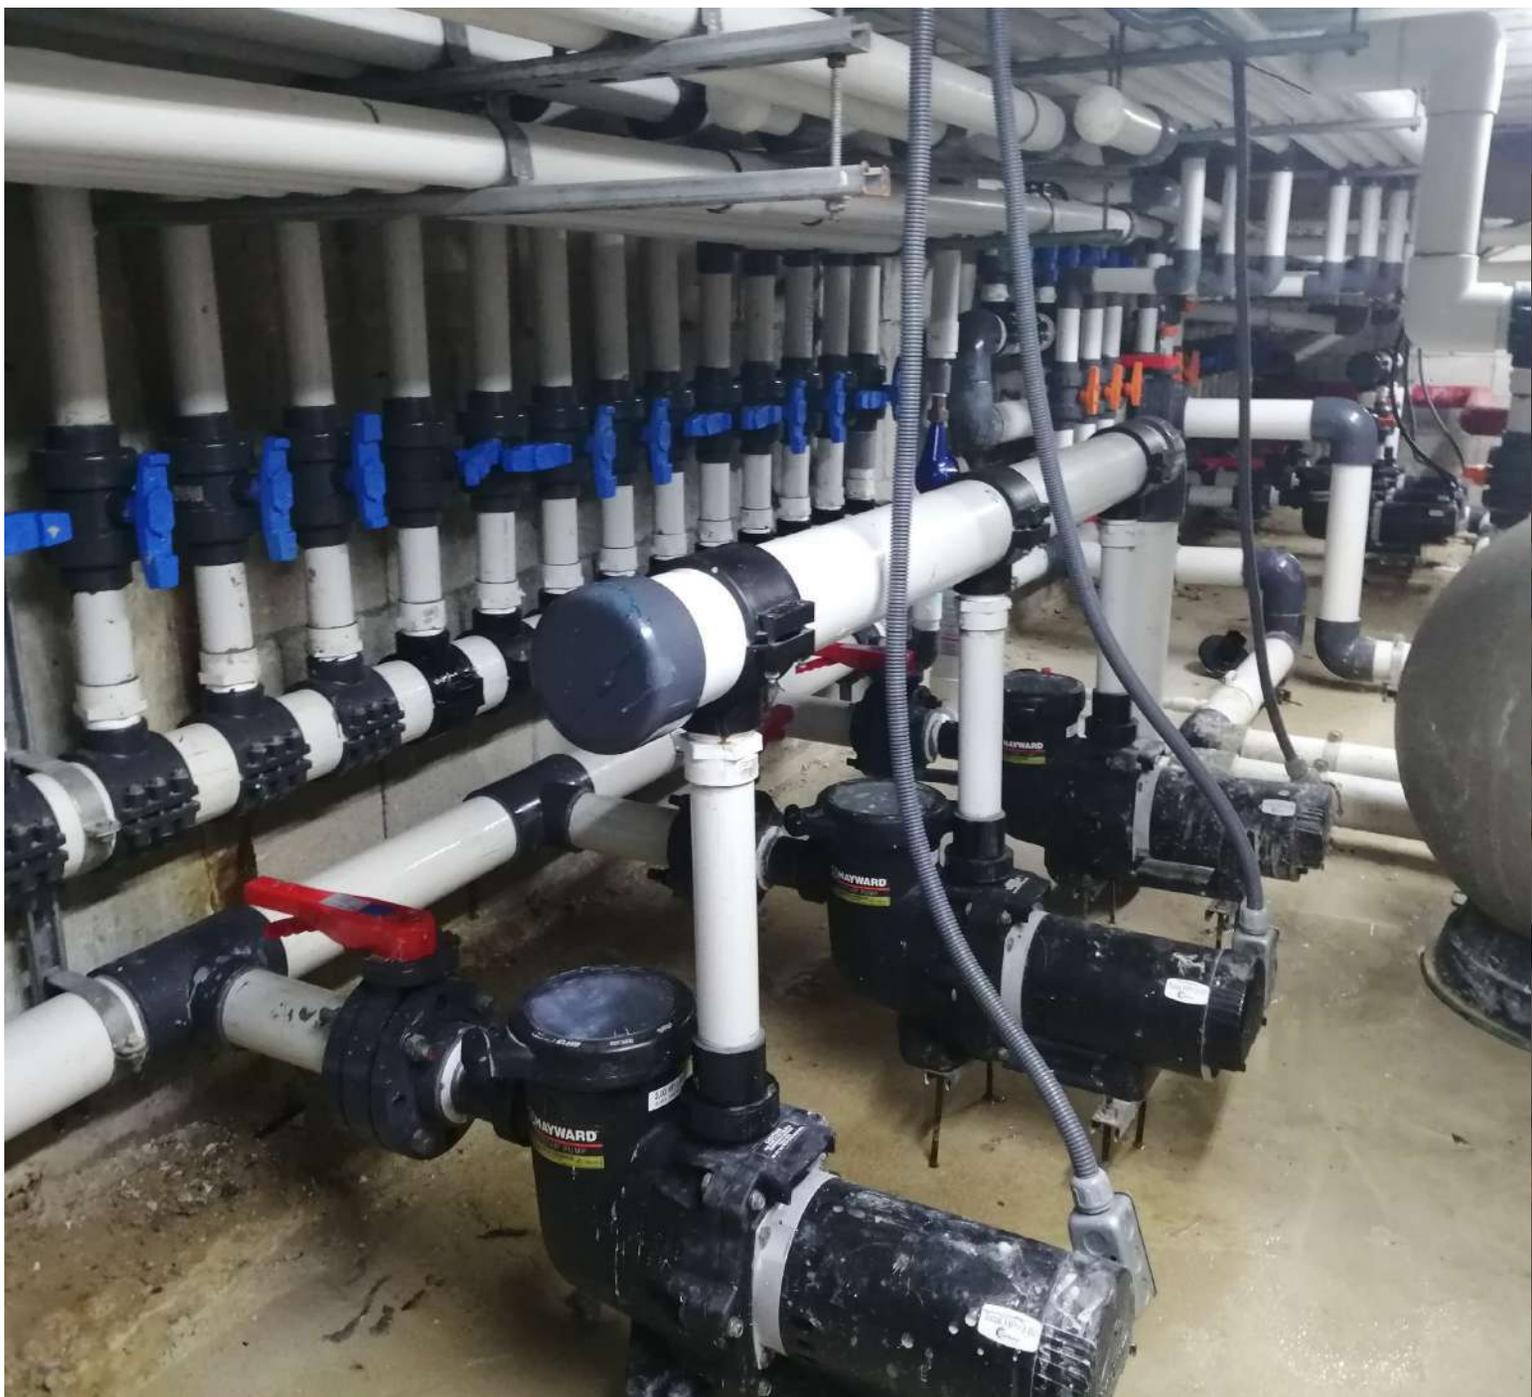
CUARTO DE PISCINA

CAPACIDAD DE PISCINA: 235,000gl

Sistema de recirculación y operación de piscina con equipos Hayward, instalado en tubería PVC SCH40 y accesorios PVC SCH80 con válvulas de unión doble.

La instalación de este sistema fue todo un reto debido a la limitada altura del sótano (1.60 m).

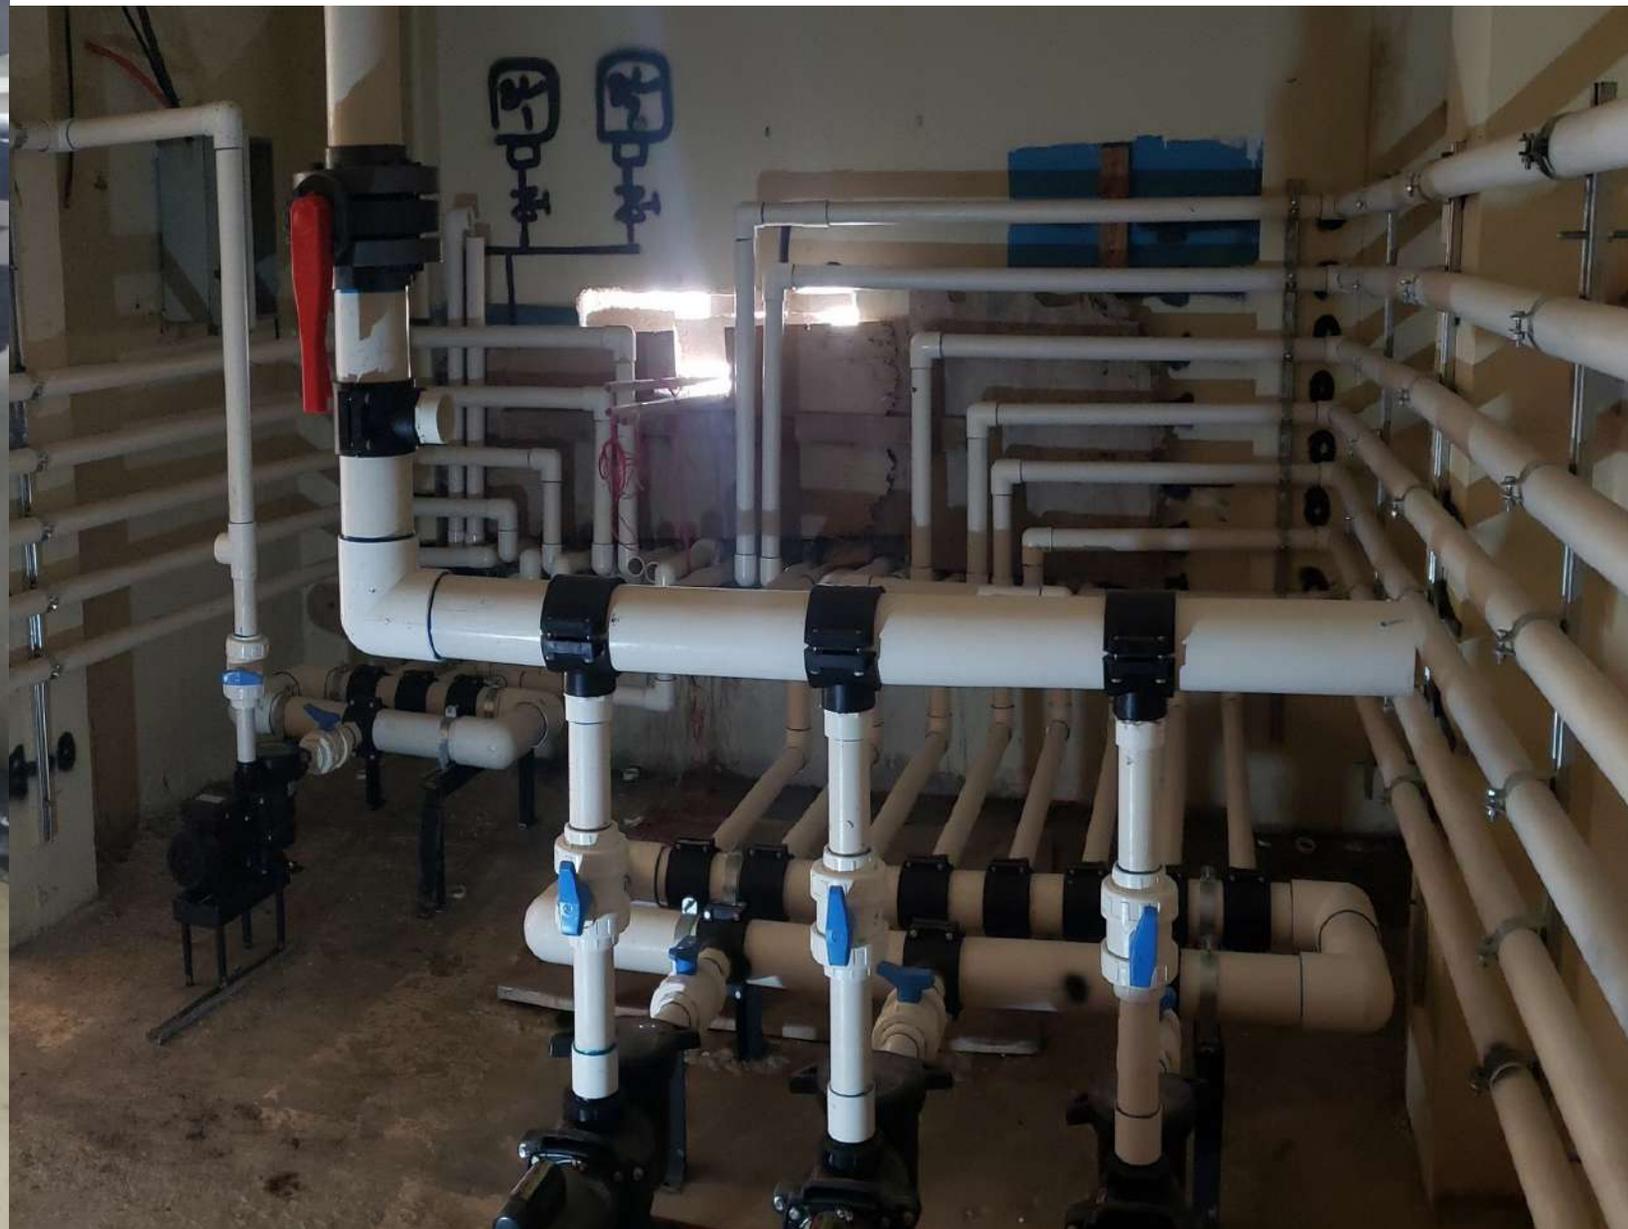
CUARTO DE PISCINA

CAPACIDAD DE PISCINA: 124,000gl

Sistema de recirculación y operación de piscina con equipos Hayward, instalado en tubería PVC SCH40 con válvulas de unión doble.

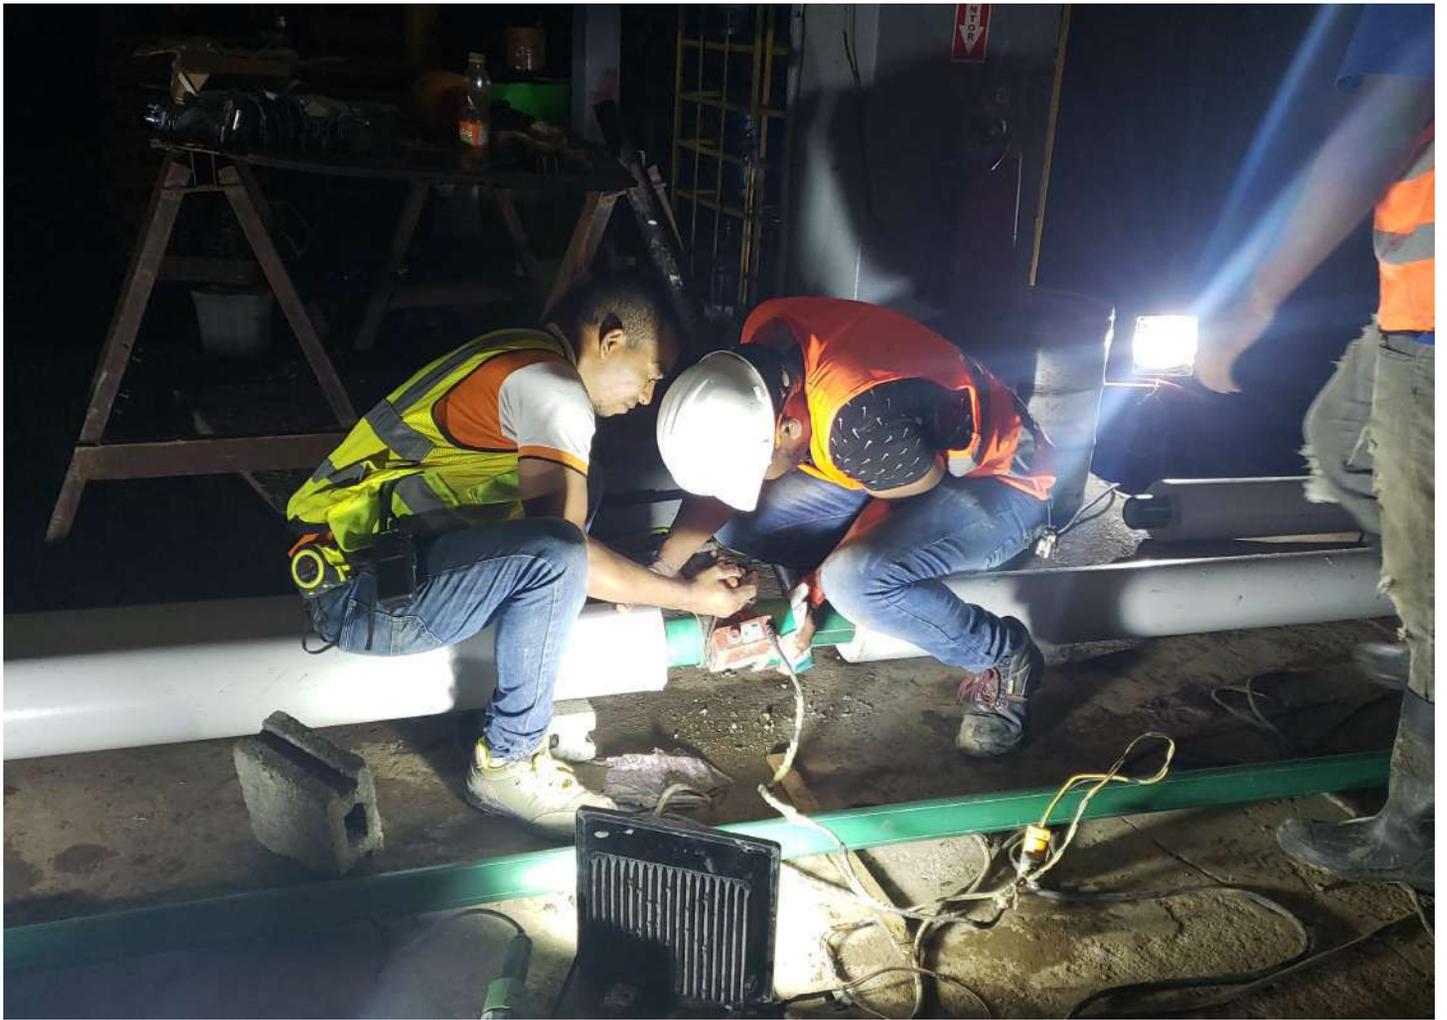
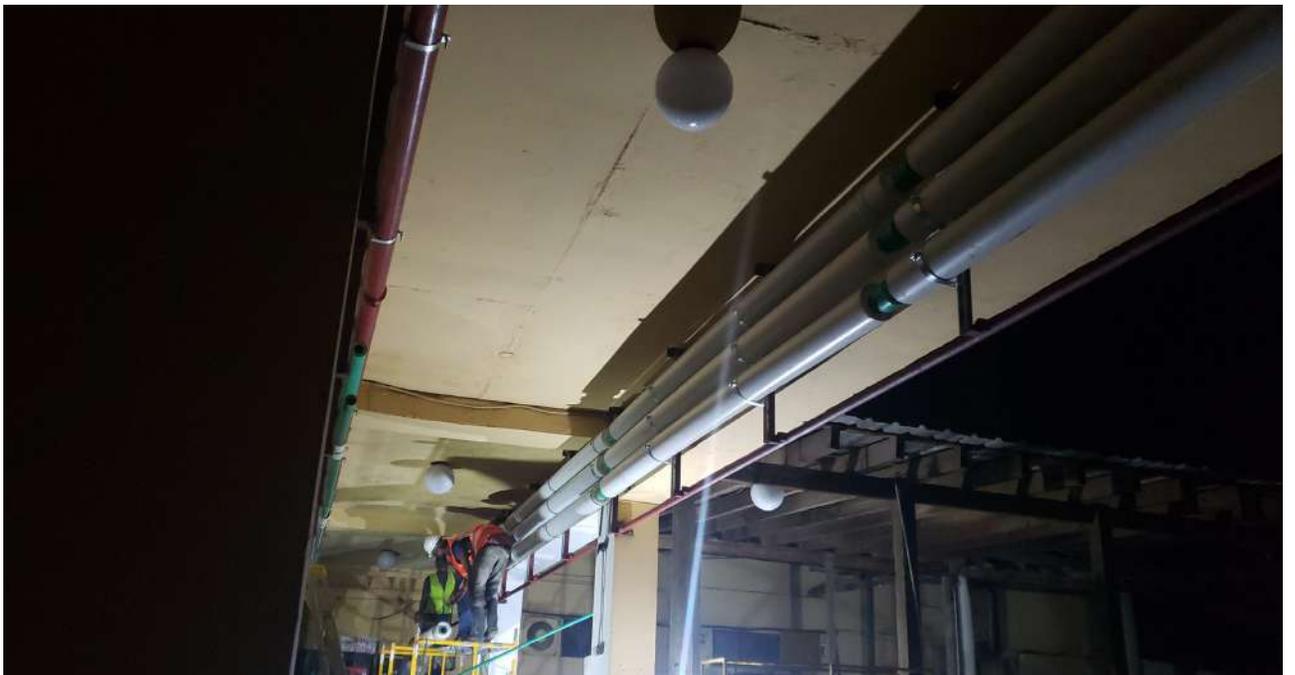
INSTALACIÓN DE SUMINISTROS

PPR pre-aislado para agua caliente.

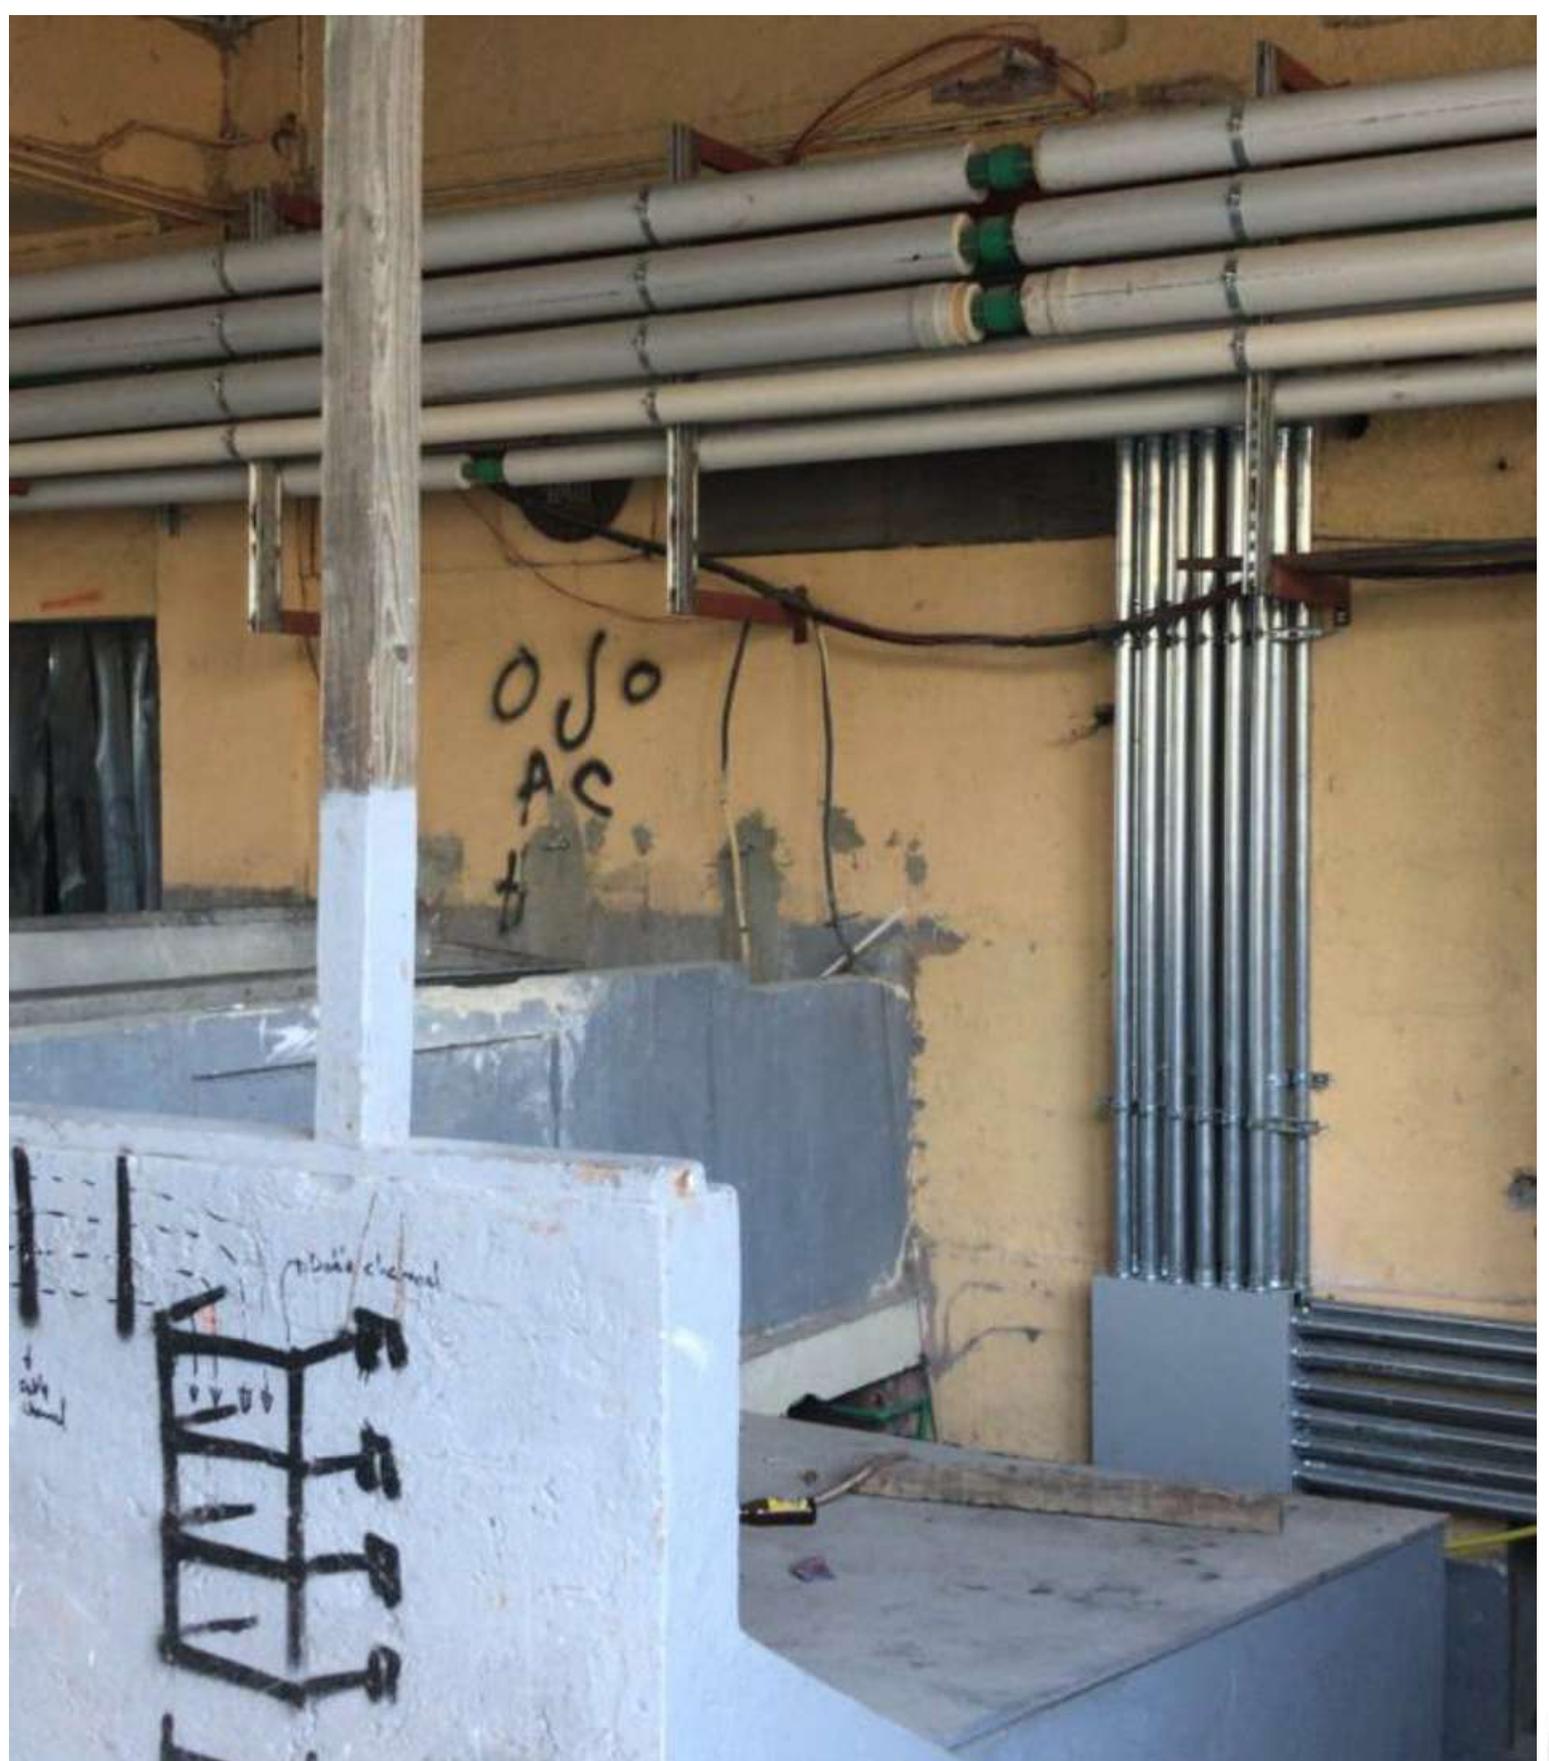
Instalaciones generales de suministro de agua fría, agua caliente, retorno de agua caliente.

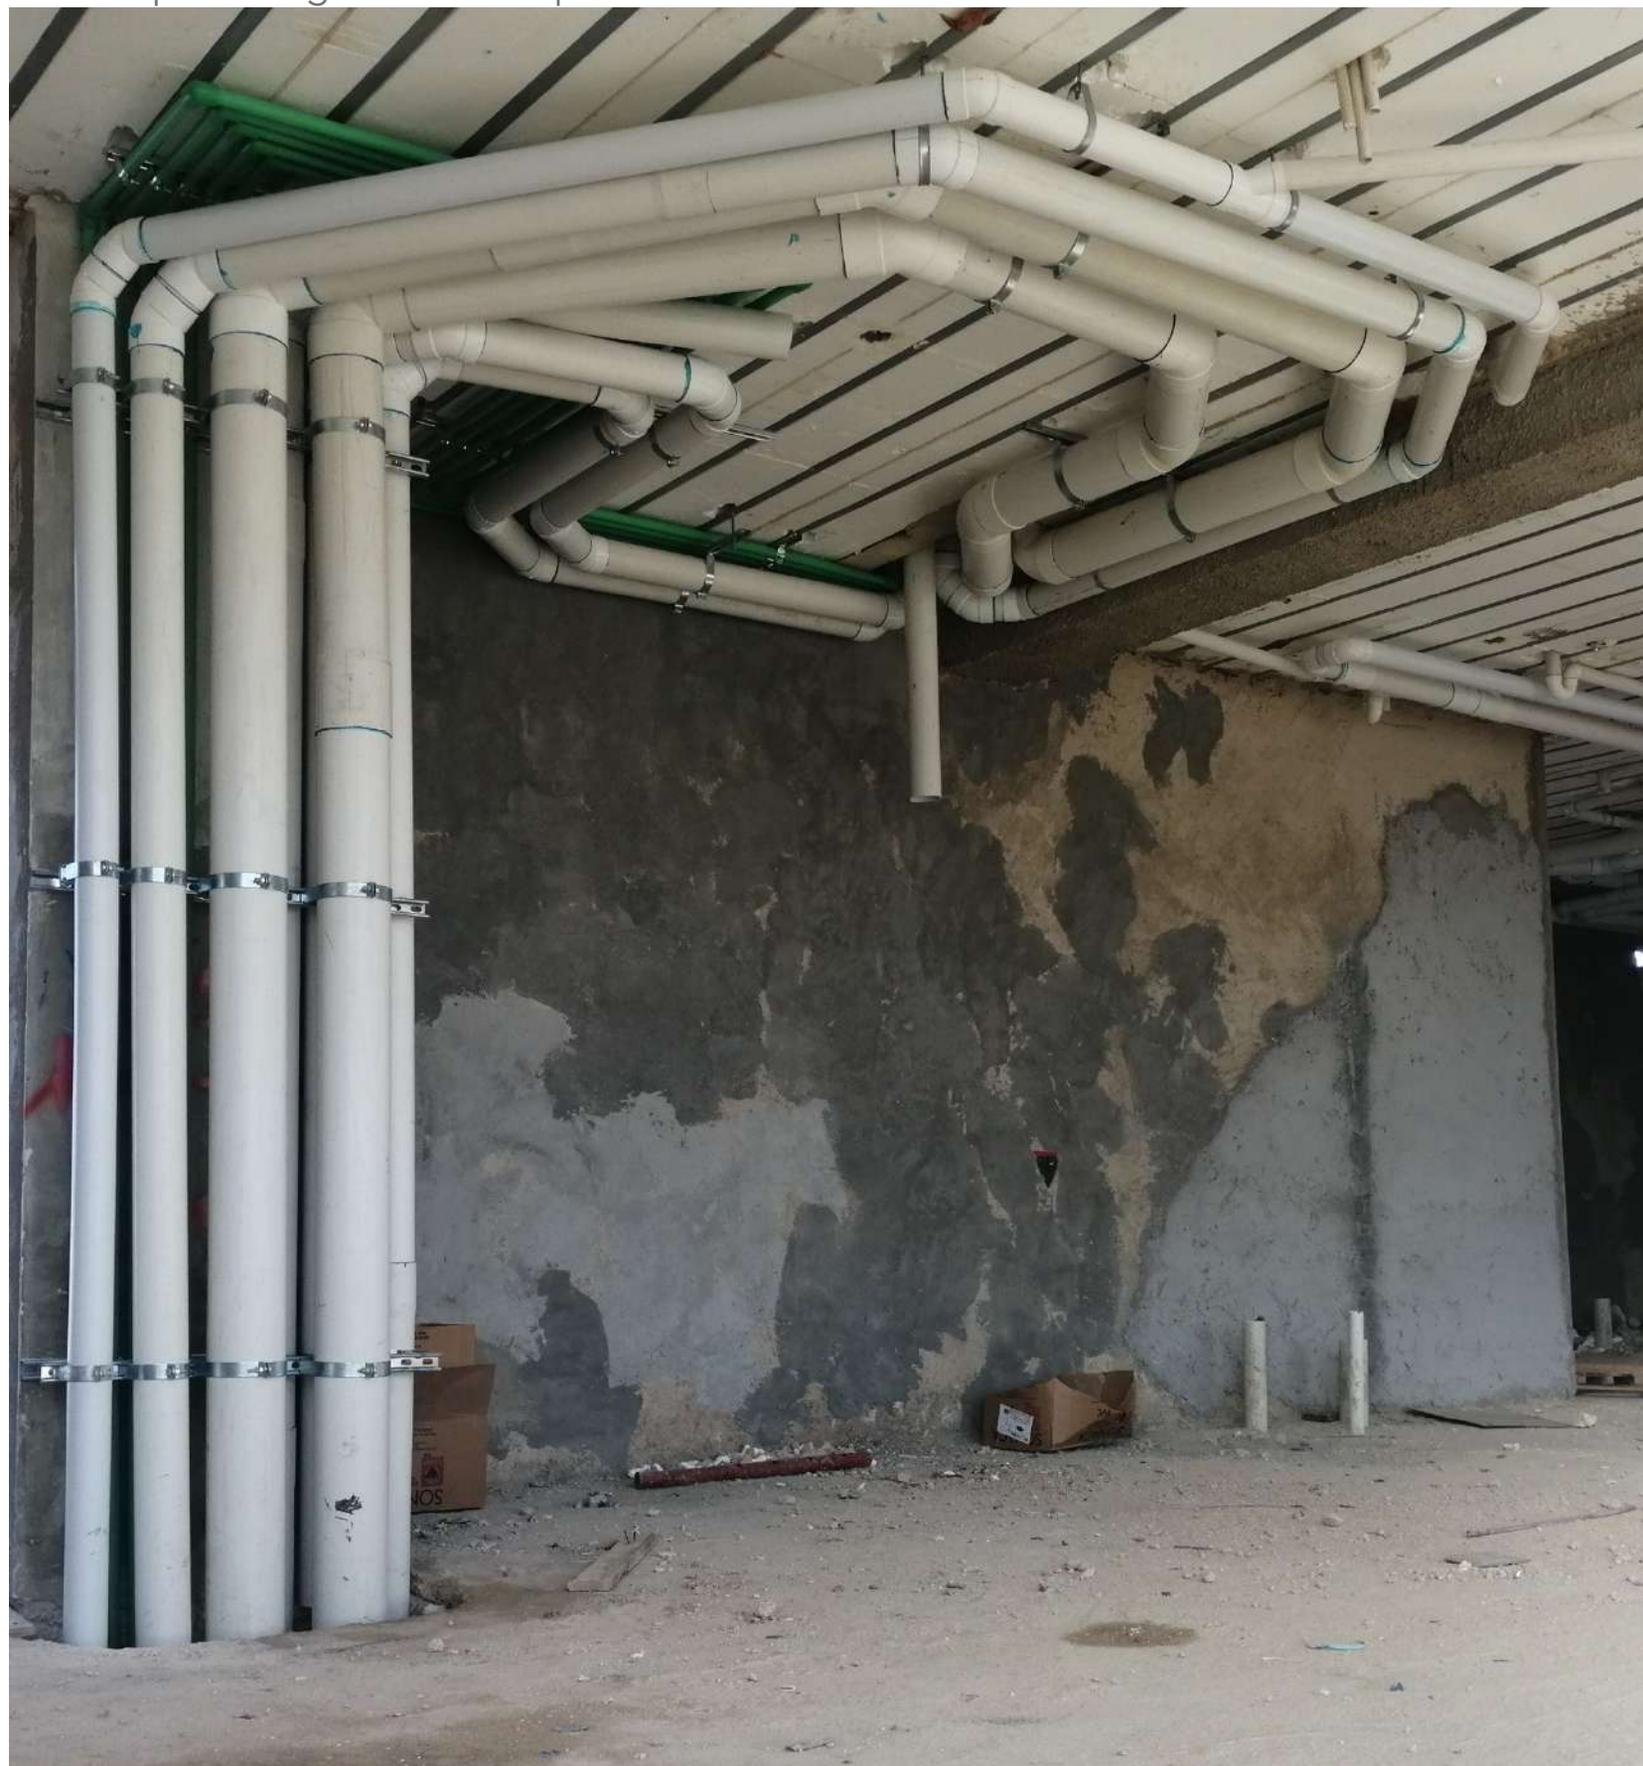
CAMBIO DE DIRECCIÓN DE PATINILLO

Soportería galvanizada tipo unistrut.

SUMINISTRO DE AGUA
Columna en PPR independiente
por apartamento.
