SEMS

INGENIERIA & CONSULTORIA

**¡MANEJAMOS TUS
INSTALACIONES PARA QUE TU
PROYECTO SEA EXITOSO!**

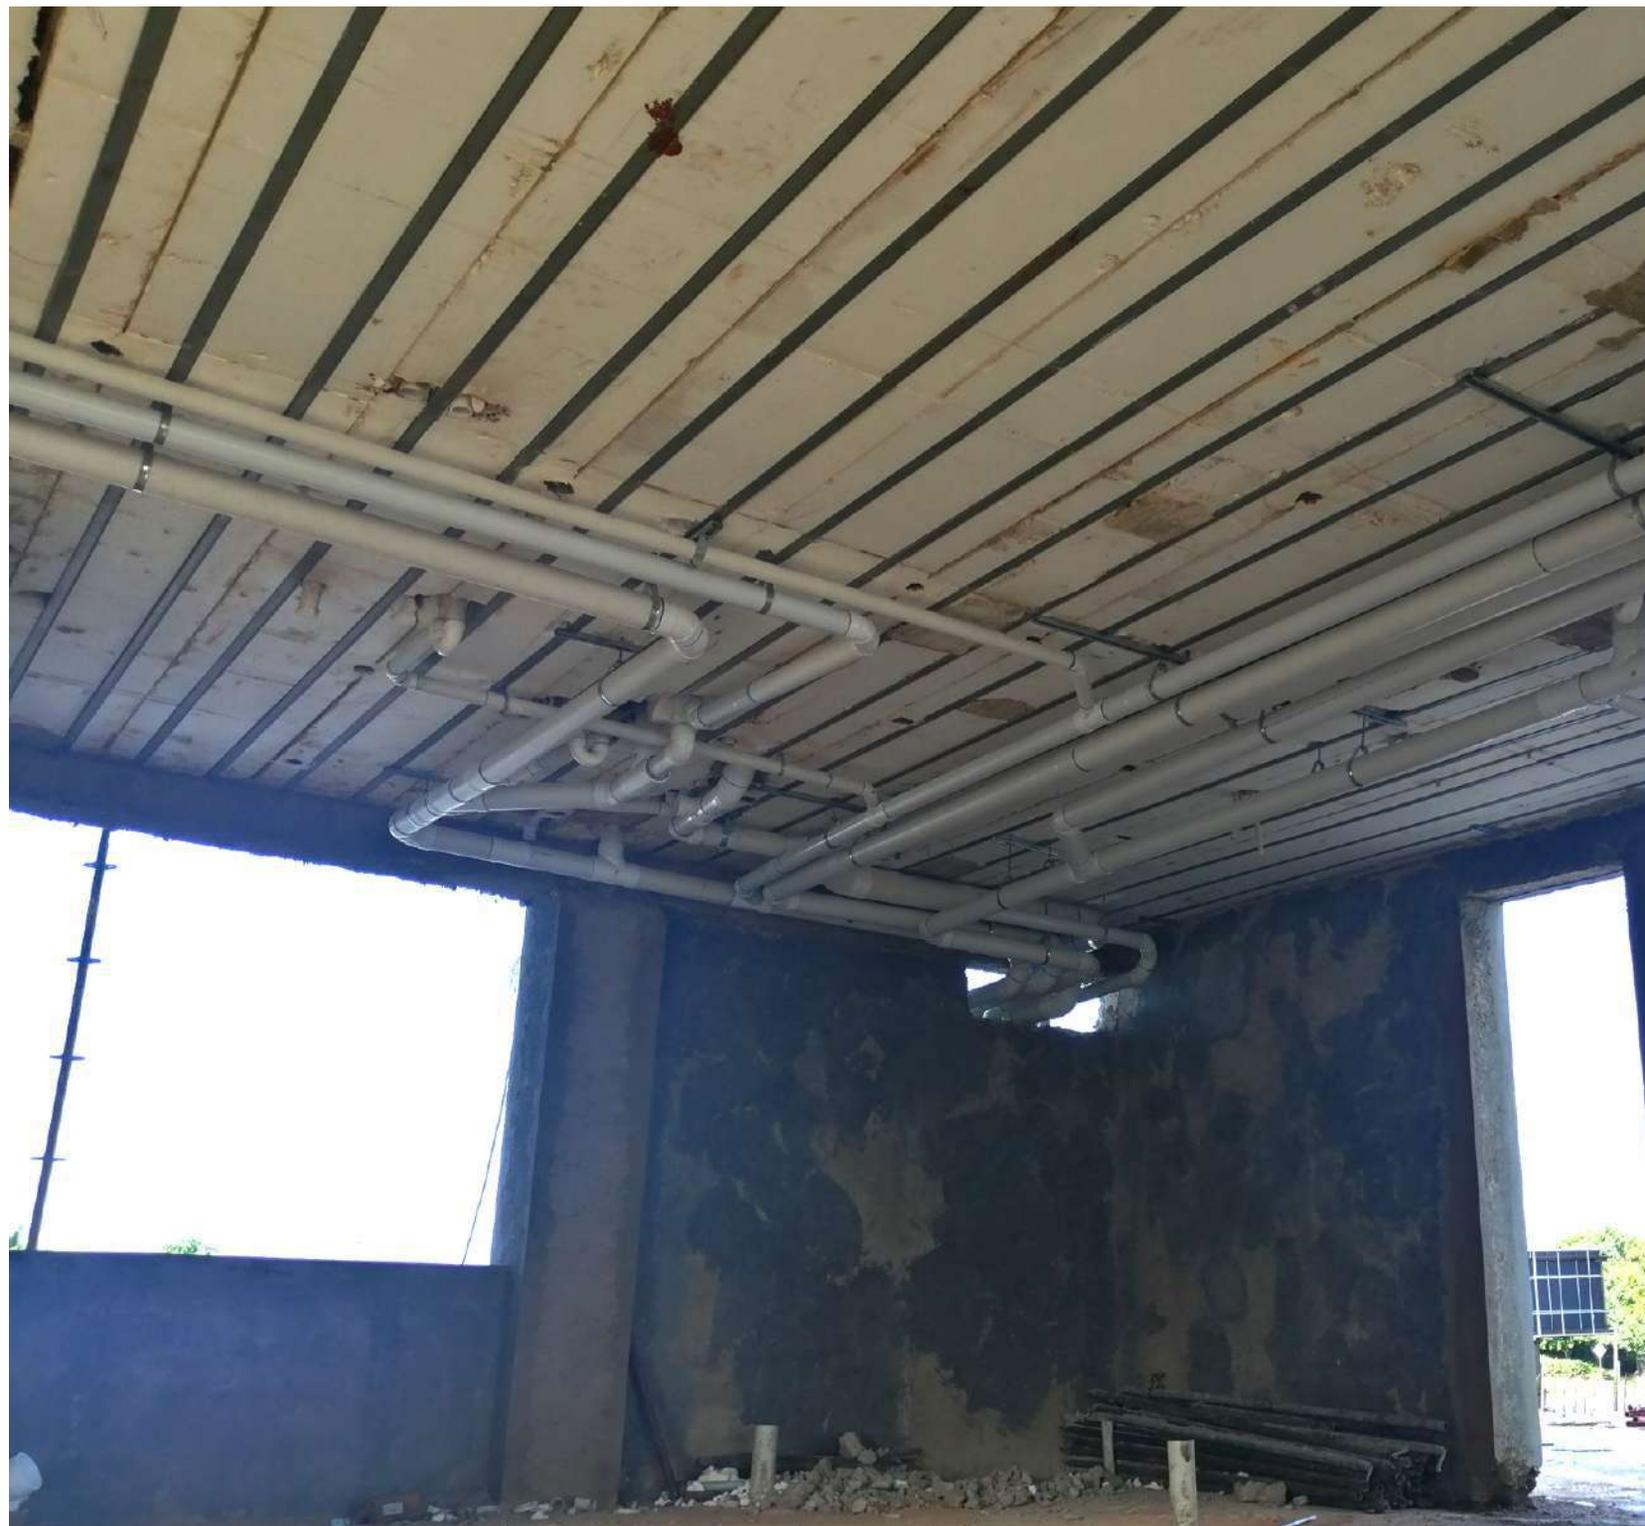
INSTALACIÓN GENERAL SANITARIA

Generales de descarga sanitaria, de grasa y lavandería, instalados con la pendiente apropiada para garantizar su funcionalidad y estética.

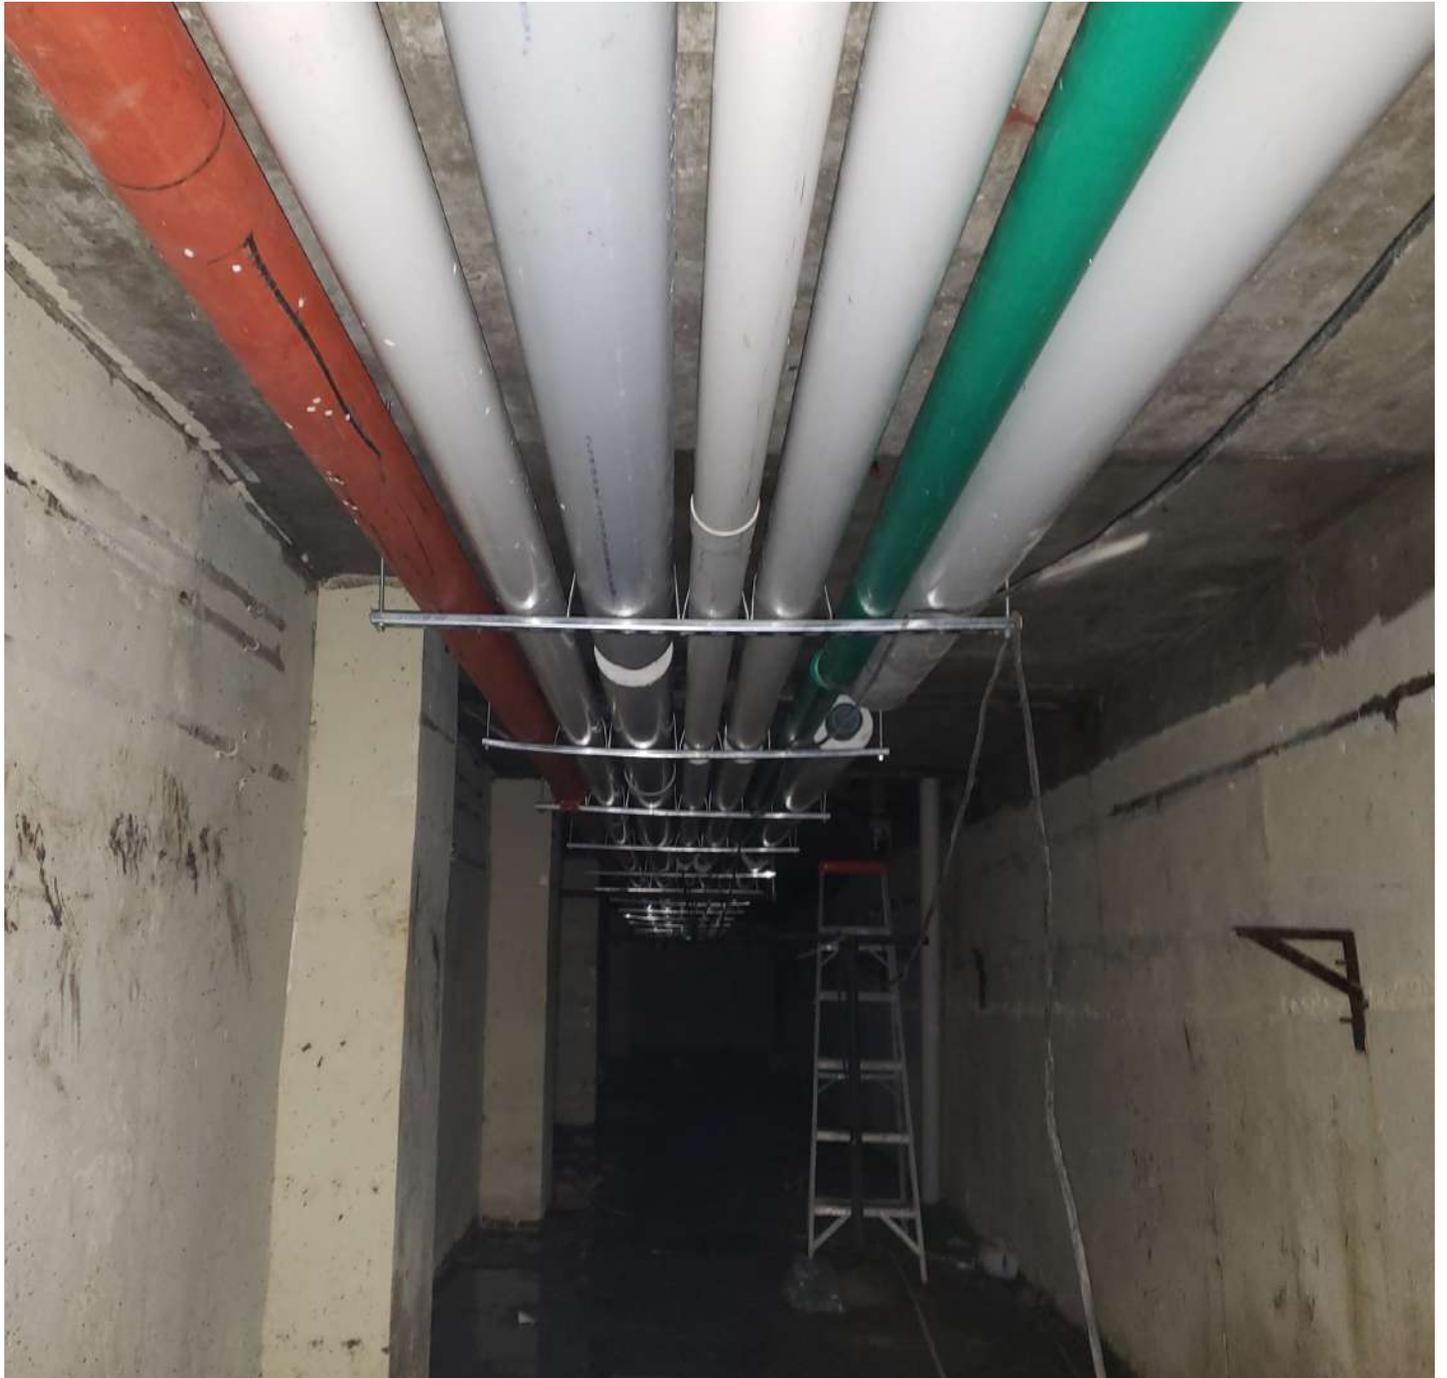
INSTALACIÓN DE SUMINISTROS

Instalación de suministro de agua fría, agua caliente, retorno de agua caliente y sistema contra incendios.

Las tuberías fueron instaladas en trincheras con soportería galvanizada.

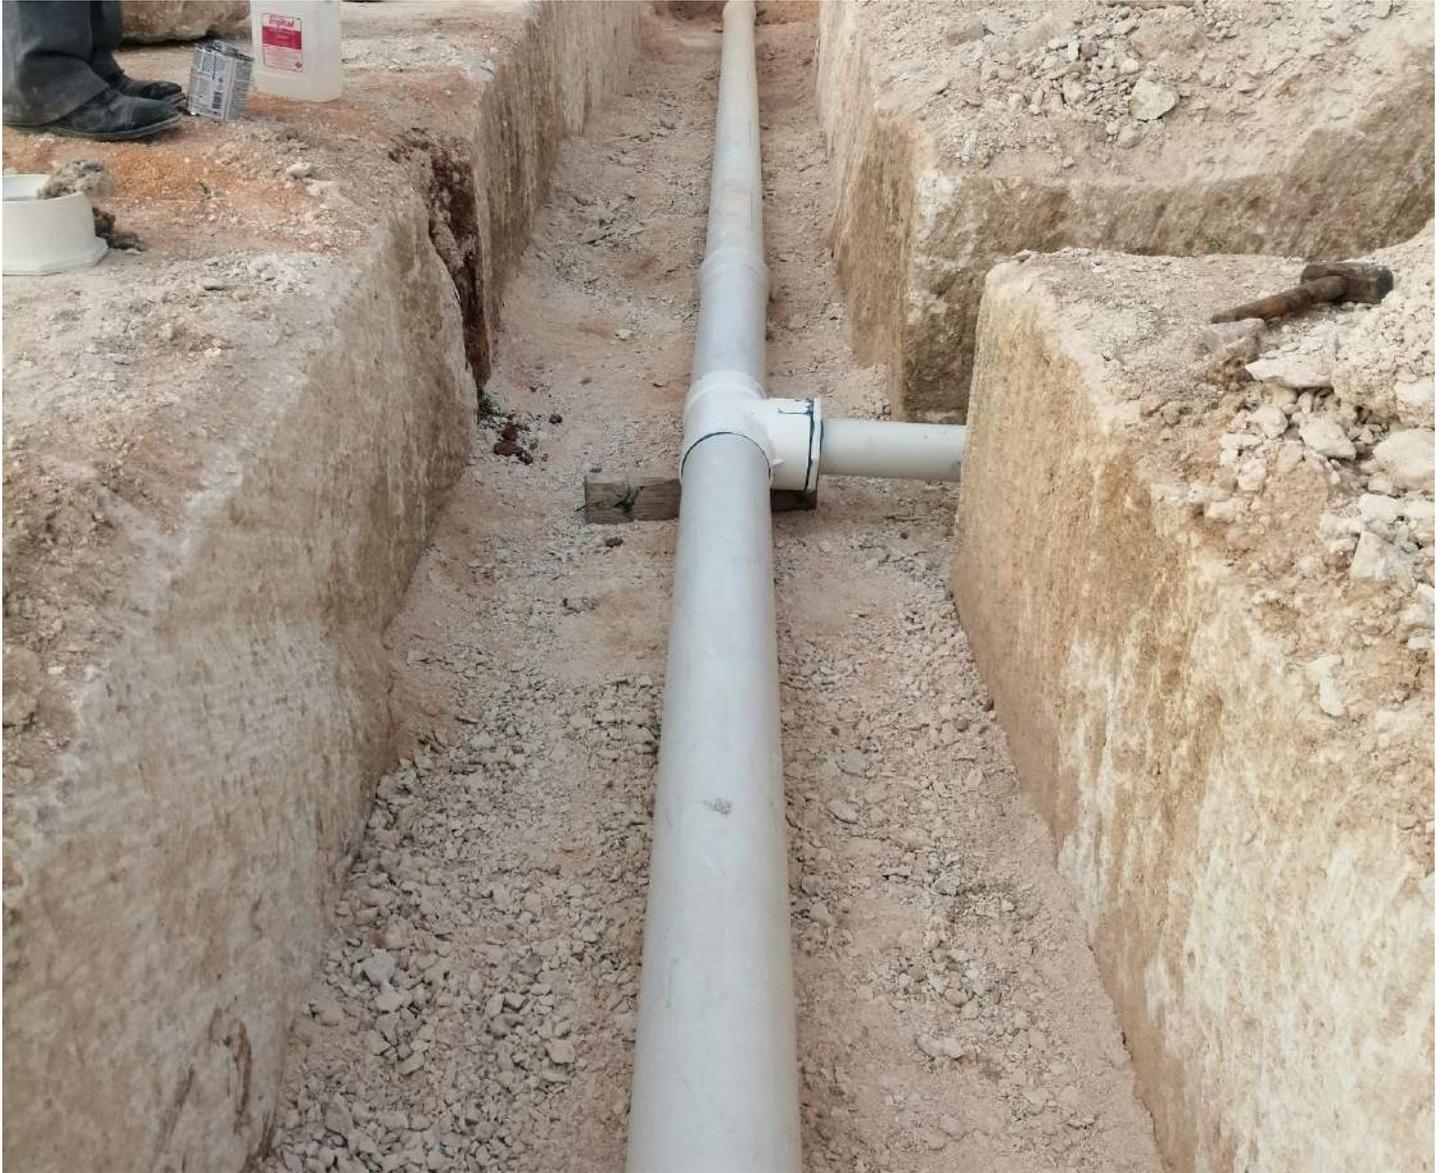
ACUEDUCTO PARA ZONA INDUSTRIAL

Instalación de tubería PVC SDR21 con junta de goma.

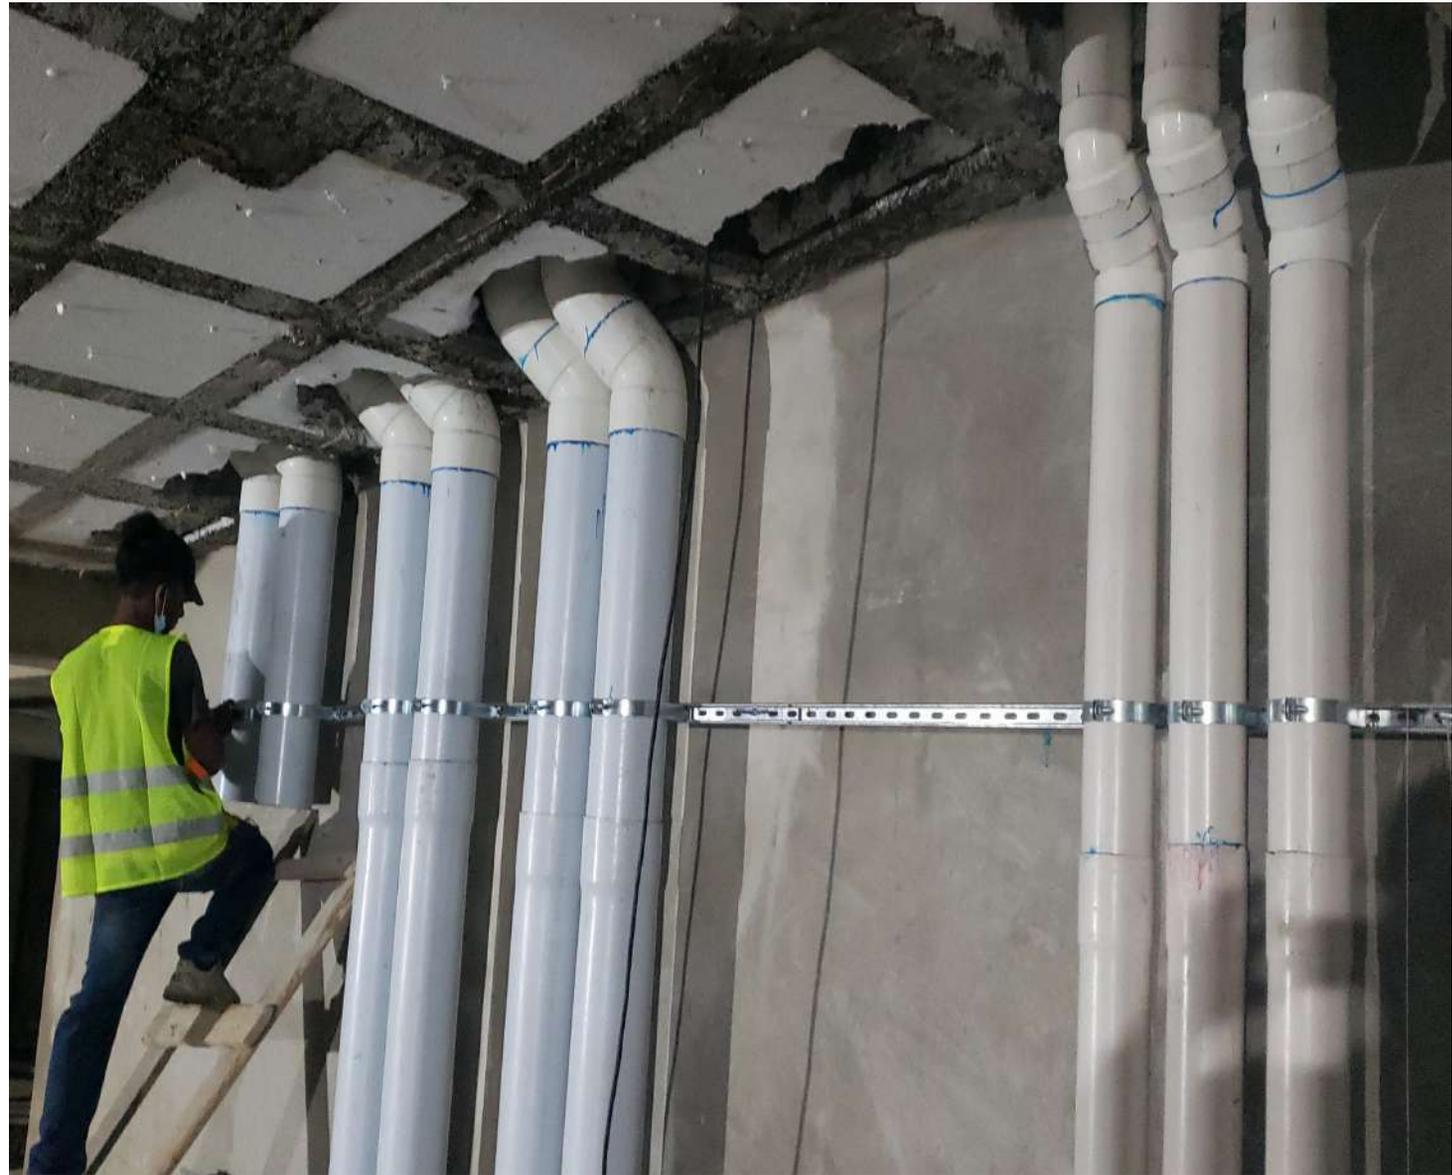
INSTALACIÓN DE COLUMNAS DE DESCARGA

Columnas generales de descarga instaladas en PVC SDR41 y codos PVC SCH40. Estos codos de presión fueron seleccionados para evitar roturas ante algún sólido que baje por el bajante.
